RESTAURERING I TIDEN

Restaurera? Reparera? Renovera? Rekonstruera? – Riva? *Fallet Gula villan, Överjärva gård*

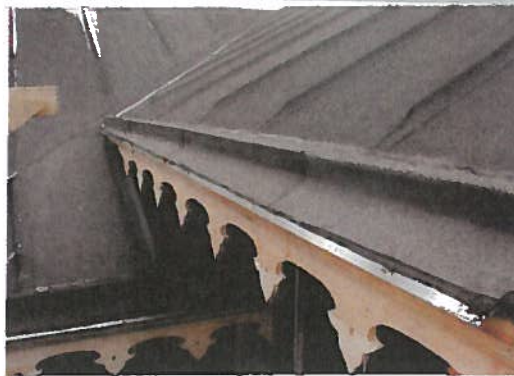
På taket lades en modern svetsbar takpapp. För att efterlikna gamla tjärad papp utan skifferkross i ytan valdes en papp med svart skiffer. Resultatet blir ett tekniskt mycket bra tätskikt som håller i många år. Pappen får förstås inte riktigt samma utseende och det blir inte helle långa rader av pappspik längs alla kanter. Snickarglädjen i takfot had helt enkelt sågats bort och fick rekonstrueras från äldre foton.

Det fick bli en kompromiss: modern svetsbar papp med svart skifferkross, men lagt med trekantslister och fotränna i trä precis som på bilderna. När entreprenaden väl satte igång visade sig det gamla papptaket till stor del ligga kvar under teglet och kunde användas som förlaga. Mycket riktigt var det papp från Munksjö, med tjocka lager tjära krackelerad som elefanthud.

En annan rekonstruktion som gjordes gällde den borttagna snickarglädjen runt taket och i fönsterbröstningarna. Den var viktig för husets uttryck, inte minst takdekoren är en av husets stora poänger. Takdekoren fick återskapas från de något suddiga arkivbilderna. I fönsterbröstningarna var spår i den gamla färgen till stor hjälp.

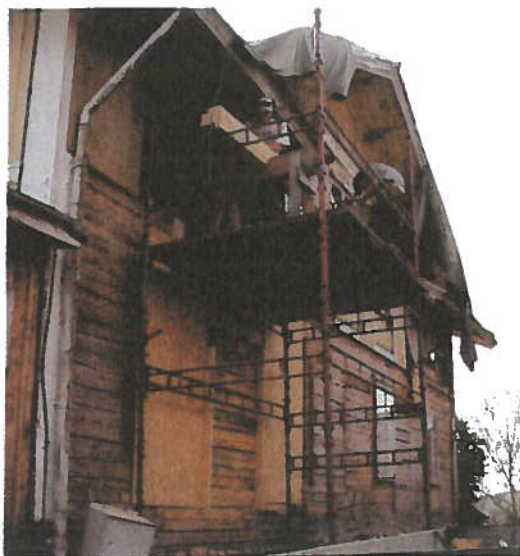
Den avklädda timran får nytt friskt timmer. Lagningar gjordes med ti som fått torka i två år. Panelen kunde sedan återmonteras med den ursprungliga smidda spiken.

I den första etappen som nu genomförts har timmerstommen och byggnadens yttre åtgärdats. Den utvändiga panelen kläddes av så att skadat timmer kunde bytas. Bjälklagen i några av rummen fick helt eller delvis göras nya. Södra och östra väggen hade en del skador av husbock. Skadorna reparerades genom halvsvulning (yttre halvan av skadade stockar byttes). I det fall där det fanns hus-svamp byttes timret med en halvmeters marginal. Vi bedömde att det inte finns någon anledning till oro för att hussvampen skall komma tillbaka; den har inte tillgång till vatten (alla läckor är åtgärdade och byggnaden har torkat ut) och alla angrepp är borttagna.

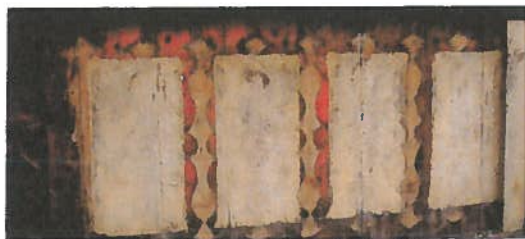
När den förenklade dekoren i fönsterbröstningarna togs bort kunde färgspåren efter den ursprungliga snickarglädjen användas som mall rekonstruktionen.

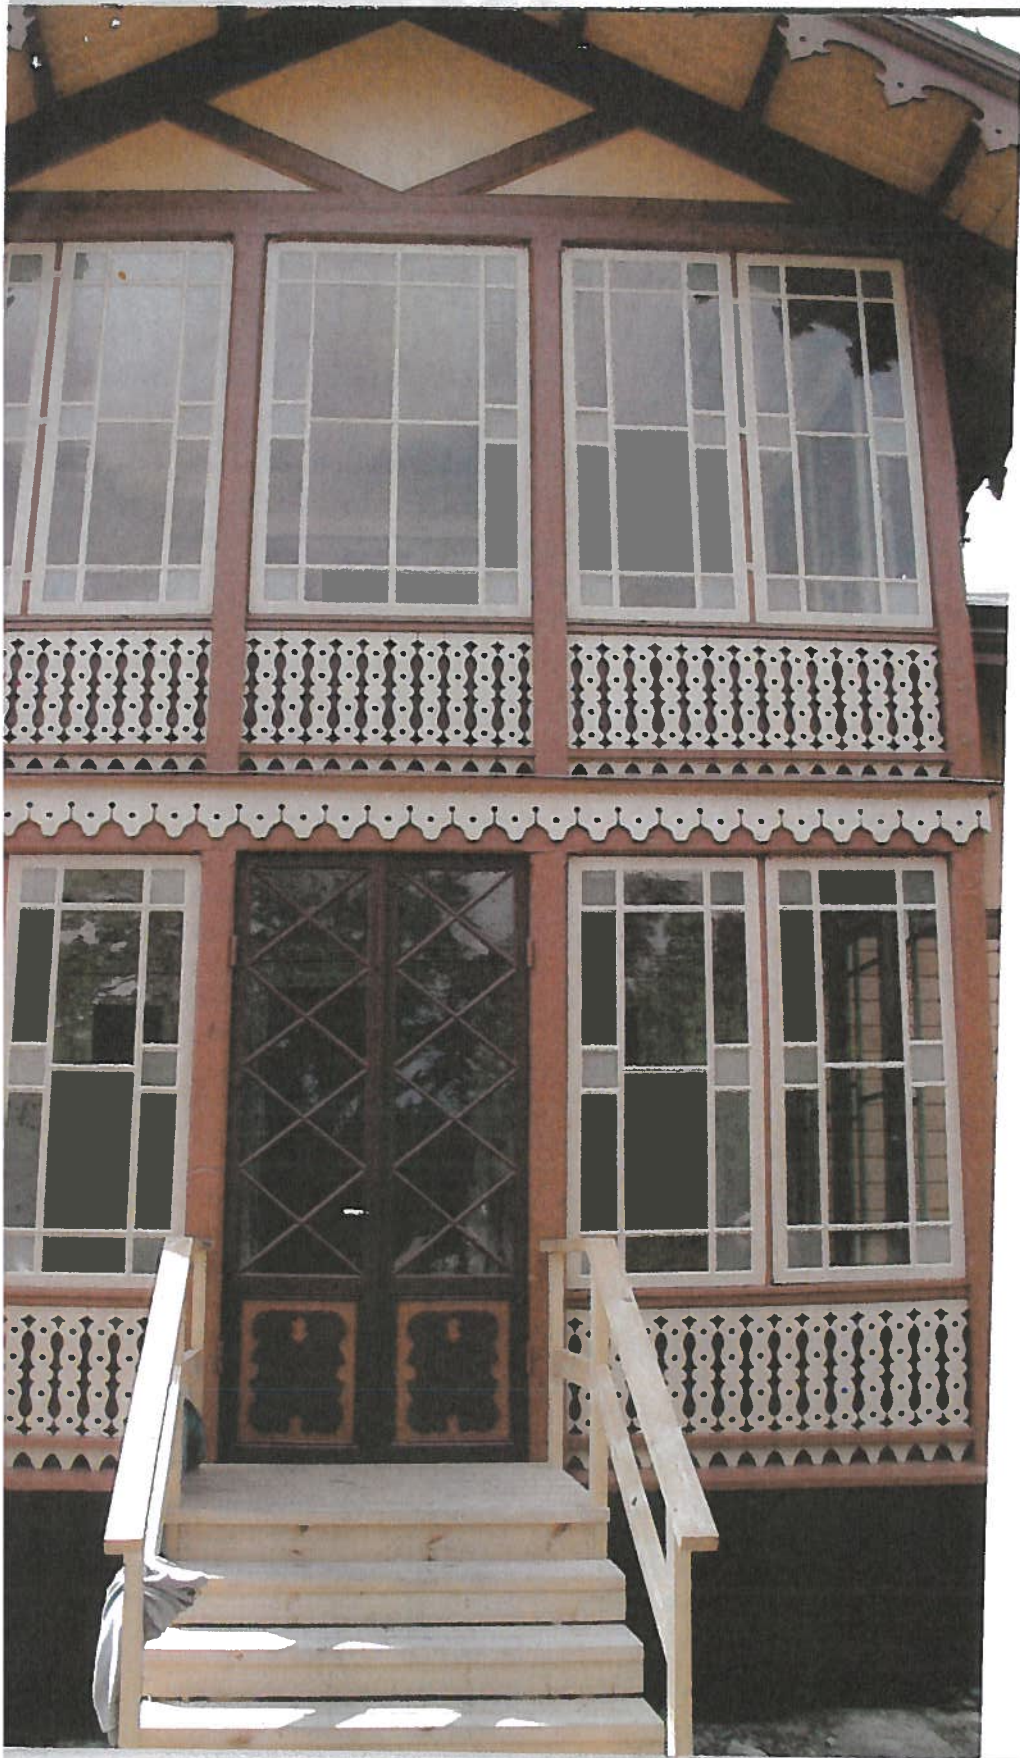
Bilden till höger: Verandan är en pärla. Formerna accentueras av den kiga färgsättningen och de omväxlande klara och blåstrade glasen. Träpan är högst tillfällig och kommer ersättas då all "byggtrafik" upphört

Den sneda verandan restes med domkrafter och fick delvis ny grund. Alla fönsterbågar i verandan hade format sig efter sättningarna och fick plockas isär och anpassas till en mer vinkelrät tillvaro.
